PAŃSTWOWA KOMISJA BADANIA  
WYPADKÓW MORSKICH

# RAPORT KOŃCOWY

**Prom Bielik IV**

**Awaria silnika głównego w czasie przeprawy promu  
w dniu 09.01.2019 r.**

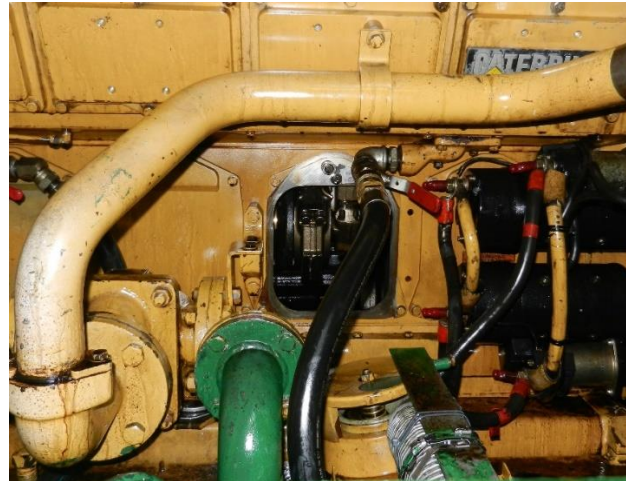
Początek awarii silnika głównego promu miał miejsce w elementach ciernych układu 6, tj. tłok - sworznię tłokową - pierścienie tłokowe – tuleja cylindra, na co wskazuje nagromadzenie się zniszczeń elementów w tym miejscu. Ponieważ elementy te po awarii stworzyły mieszaninę skruszonych kawałków, nie było możliwe ustalenie co było pierwotną przyczyną i co spowodowało proces destrukcji, a w konsekwencji poważną awarię silnika.

*Zdjęcie 2 – Karter silnika po wypadku*

Można z dużym prawdopodobieństwem przyjąć, że przyczyną mogła być ukryta wada materiału.

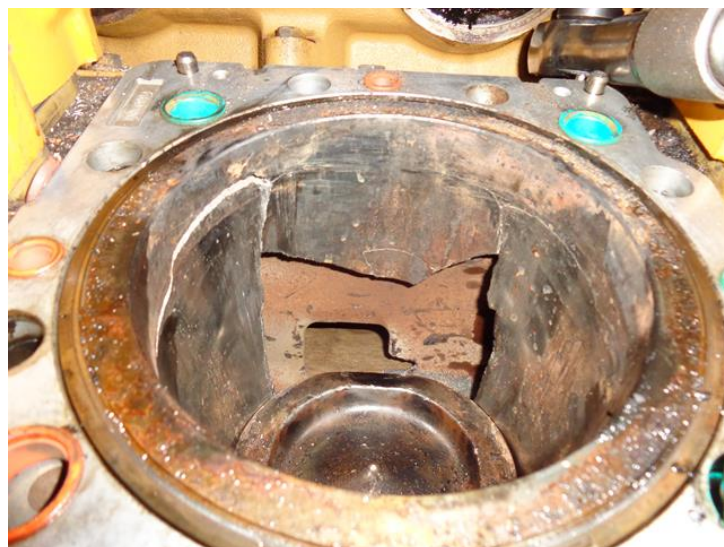
*Zdjęcie 4 – Zniszczony układ 6*

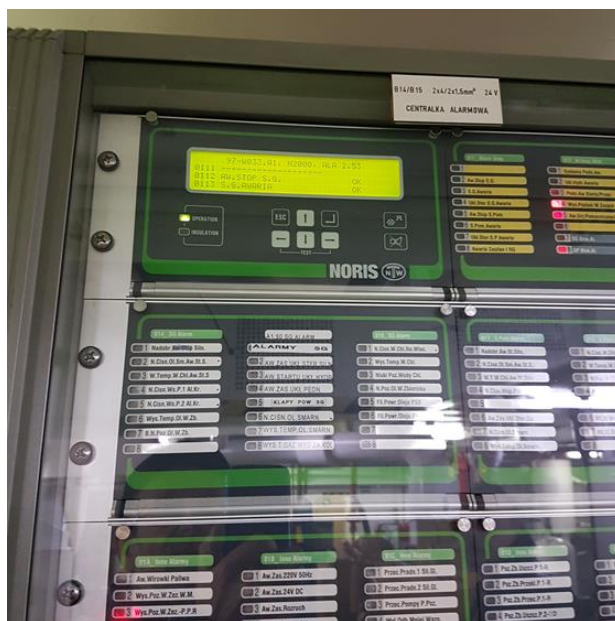
Zdjęcie 6 – Panel alarmów i informacji w siłowni promu

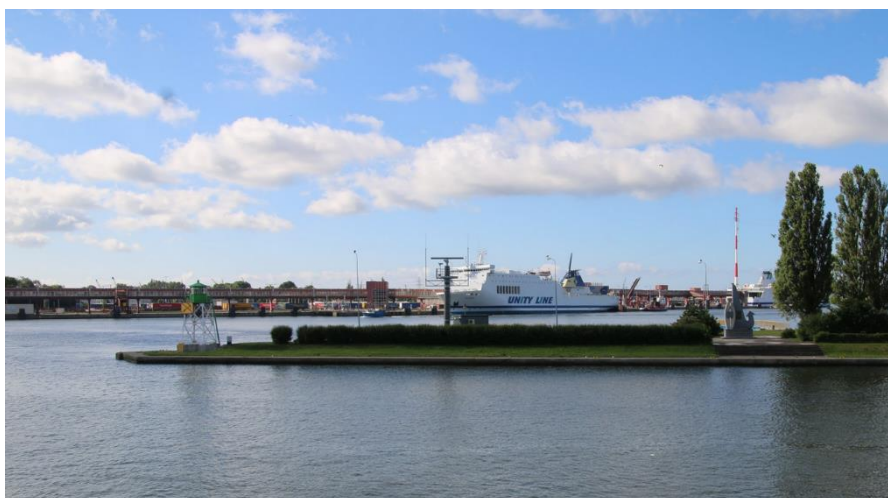
Zdjęcie 7 - Usytuowanie stacji radarowej VTS Kosa w rejonie stawy Kosa N (foto: B.Szymczyk – Google Earth).

Korzystanie i odczyt pozycji określanej przez zapis pochodzący z systemu VTS (tj. pozycji estymowanej za pomocą echa radarowego automatycznie za pomocą algorytmów filtracji producenta systemu) było niemożliwe ze względu na błędy, jakie wykazywał system (rys. 2). Położenia statku filtrowane wykazują znaczne przeskoki zarówno w pozycji, jak i kursie jednostki i rzadko (ok. 20% czasu) wskazują na właściwe echo. Powodem tego jest, jak twierdzą operatorzy VTS, trudna sytuacja propagacji radiowej w rejonie zdarzenia. Należy zauważyć, że właśnie z takich danych korzystają operatorzy VTS.

Zrekonstruowane dane z systemu radarowego VTS obejmujące położenie jednostki przedstawiono na rys. 3. Przyjęto czas, co 1 minutę począwszy od godz. 18:45 (minięcie pirsu). Sekwencja obejmuje 24 minuty tj. do godz. 19:09. Widać, że prom nie kotwiczy stabilnie, ale wykazuje ruch po okręgu o średnicy około 40m. Potwierdza to zapis na siatce metrycznej xy we współrzędnych lokalnych (rys. 4). Zapis prędkości wzdłużnych i bocznych jednostki przedstawiono na rys. 5. Podczas kotwiczenia zmieniają się one i wartości ich dochodzą nawet do 1 węzła (0,5m/s).

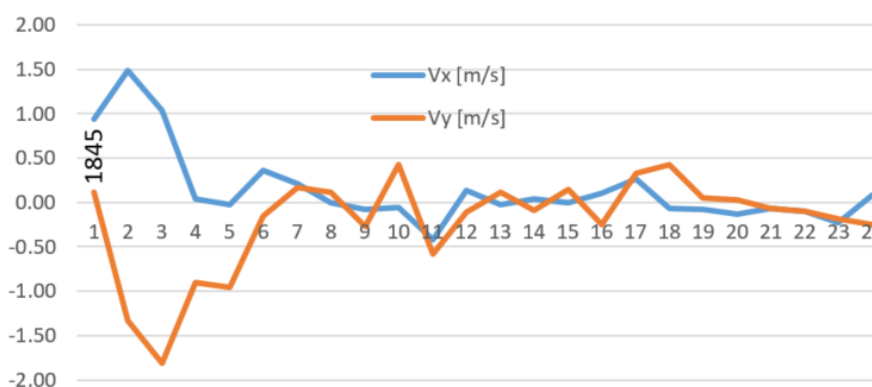
Rys. 5 - Prędkości wzdłużna ( $v_x$ ) i poprzeczna ( $v_y$ ) w m/s (czasy co 1 min. od 1845 do 1909, razem 24 minuty).

Zapis alfanumeryczny z oszacowanych parametrów w tym: kuru rzeczywistego (K), kąta drogi nad dnem (KDD), prędkości wzdłużnej ( $V_x$ ), poprzecznej ( $V_y$ ) i obrotowej ( $O_m$ ) jednostki podczas całego zdarzenia przedstawiono w tab. 1. Średni kurs rzeczywisty jednostki od czasu 18:54 do 19:09 (tj. po ustabilizowaniu się parametrów) wynosi 046 stopni (NE). Zatem kąt do wiatru promu, który wg. zapisów VTS był z kierunku NNE, wynosił 22,5 stopni i wiatr wiał z lewej burty promu. Prom natomiast ustabilizował swój kurs do prądu, który był wchodzący. Zakładaną sytuację promu i układ sił podczas kotwiczenia przedstawiono na rys. 7. Niestety brak jest zapisów jak patrzyły kotwice w trakcie zdarzenia oraz jak pracowano pędnikiem rufowym i trudno jest odtworzyć dokładnie układ sił na statku.

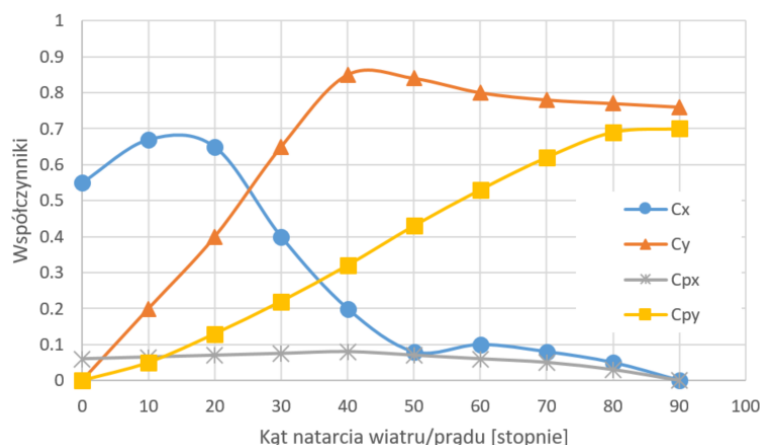
Na ich podstawie stworzono wykresy współczynników  $C_x$ ,  $C_y$ ,  $C_{px}$  i  $C_{py}$ , które przedstawiono na rys. 9. Jednostka jest prawie symetryczna, więc określono je tylko dla jednej ćwiartki. Widać, że w przypadku współczynnika oporu aerodynamicznego poprzecznego ( $C_x$ ), najistotniejszego do obliczeń związanych z kotwiczeniem, osiąga on wartości największe w okolicach kąta natarcia wiatru ok. 15 stopni.

Należy zauważyć, że rzeczywisty określony na podstawie zapisu wideo kąt działania wiatru wynoszący ok. 22,5 stopnia jest bardzo bliski kątowi teoretycznemu ustawienia się jednostki do wiatru szacowanemu za pomocą przekątnej statku wynoszącemu 17,4 stopnie (rys. 9 i tab. 4) i zarazem jest to kąt, w jakim występuje maksymalna siła od wiatru, co wynika z rys. 9 i wynosi on ok. 15 stopni.

Rys. 9 - Szacowane współczynniki aerodynamiczne naporu powietrza: poprzeczny ( $C_x$ ) i wzdłużny ( $C_{py}$ ), wzdłużny ( $C_y$ ) oraz współczynniki naporu prądu: poprzeczny ( $C_{px}$ )

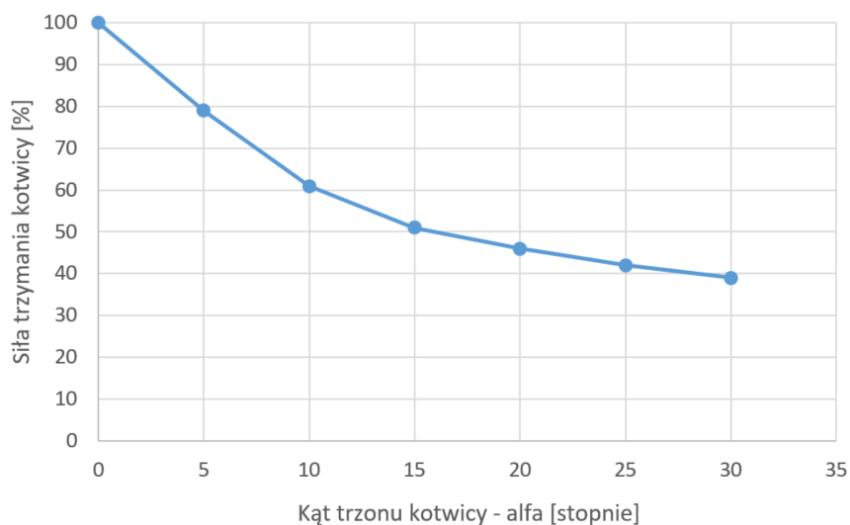
W przypadku promów typu Bielik długość łańcucha kotwicznego wynosi jedynie 40 m. Zwyczajowo statki handlowe do skutecznego zakotwiczenia wykorzystują łańcuchy o długości dochodzącej do 4-6 wielokrotności głębokości akwenu. Nie wynika to bynajmniej z ciężaru samego łańcucha i dodatkowego oporu stawianego przez niego, ale z faktu, iż kąt podniesienia trzonu kotwicy, który występuje przy zbyt krótkim łańcuchu, wpływa niezwykle negatywnie na siłę trzymania kotwicy. Na podstawie analizy literatury, w tym pozycji [House 2002] i [OCIMF 2010] określono dla kotwicy patentowej Halla lub zbliżonych (tzw. kotwic bezpoprzeczkowych, ang. stockless) współczynniki zmniejszenia siły trzymania na skutek podniesienia trzonu kotwicy do góry, co następuje w przypadku zbyt krótkiego i lekkiego łańcucha. Wartości współczynników przedstawiono na rys. 13. Na rys. 14 przedstawiono definicję kąta alfa, czyli kąta podniesienia trzonu kotwicy.

Rys. 13 - Współczynnik zmniejszenia siły trzymania kotwicy na skutek podniesienia jej trzonu.
